ASOCIACIÓN LA ENCINA, ASOCIACIÓN PARA LA CONSERVACIÓN DEL PATRIMONIO NATURAL Y CULTURAL DE LAS ROZAS

En Las Rozas, a 15 de octubre 2019

Estamos preocupados por un magnífico ejemplar de pino piñonero que se encuentra en su propiedad de Las Rozas. El motivo de nuestra inquietud es que el asfalto que han colocado no ha dejado hueco alrededor del tronco del árbol (le adjuntamos fotos), lo cual en poco tiempo producirá la muerte de este por asfixia, ya que no le llega ni agua ni oxígeno a sus raíces. Además, hay una ordenanza reguladora de conservación, que obliga a un cumplimiento de protección de los espacios arbolados por parte de las empresas privadas y públicas.

Afectación al arbolado por daños en el tronco y raíces

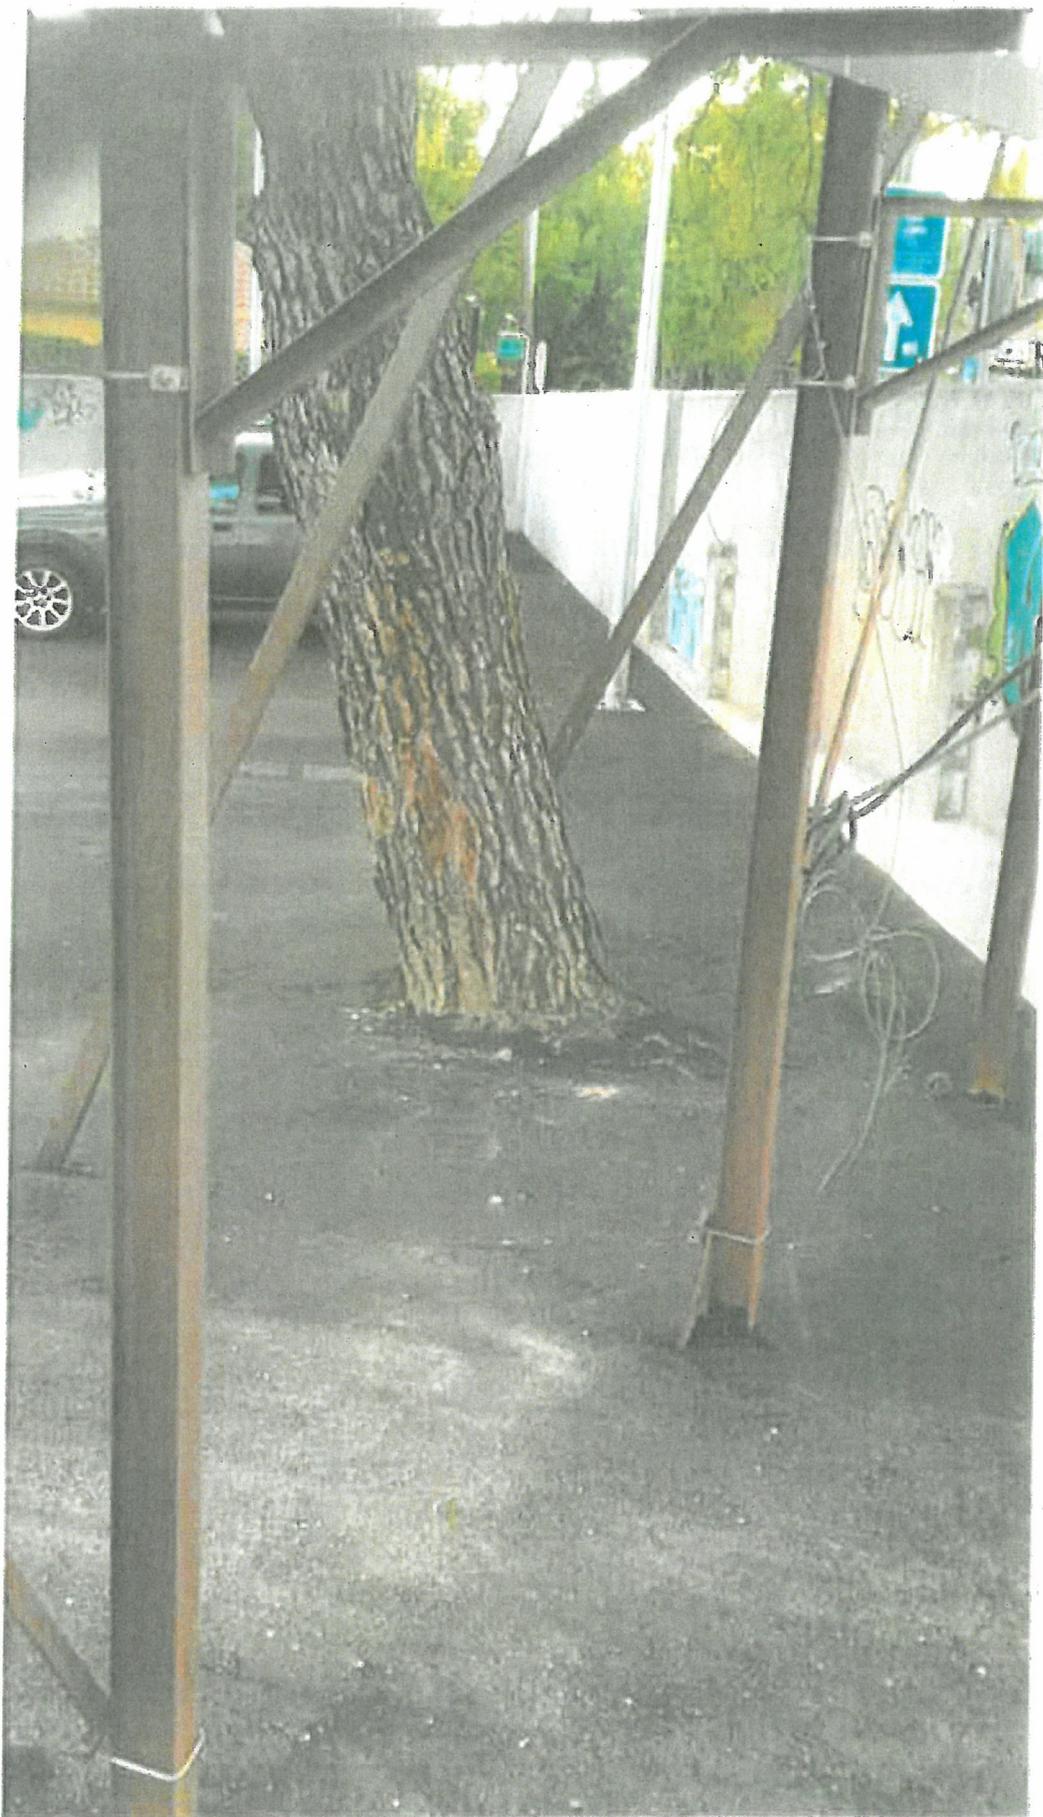
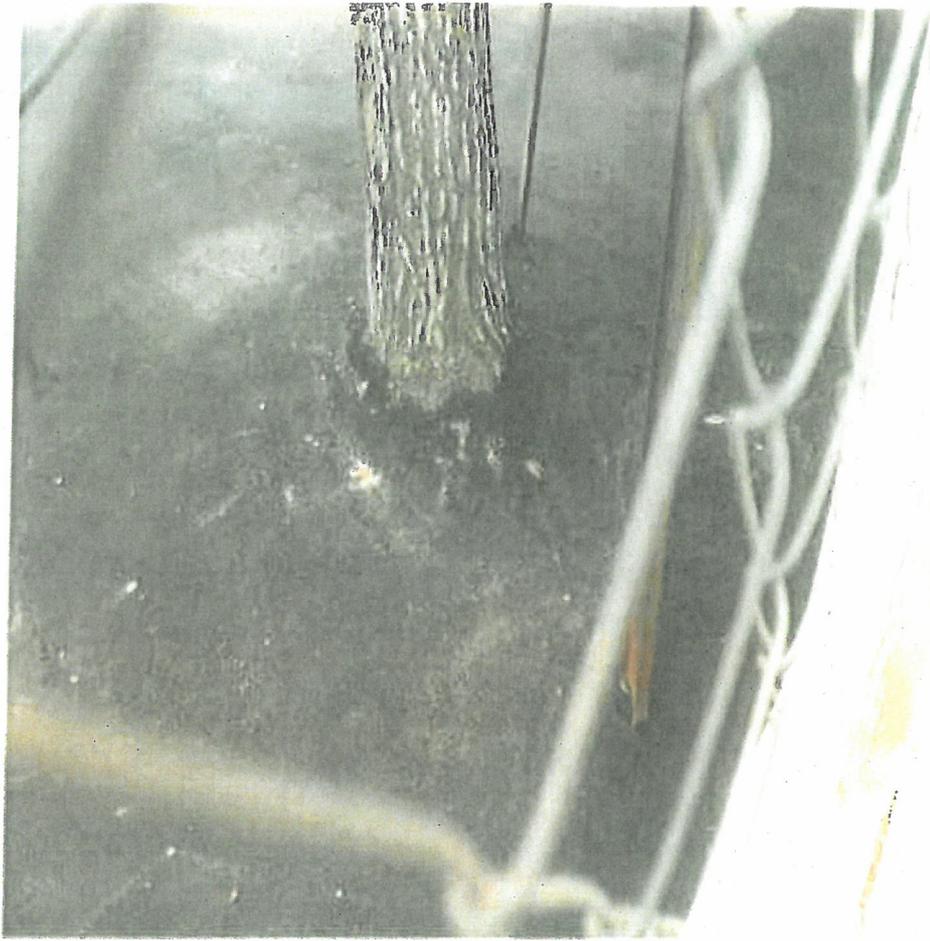
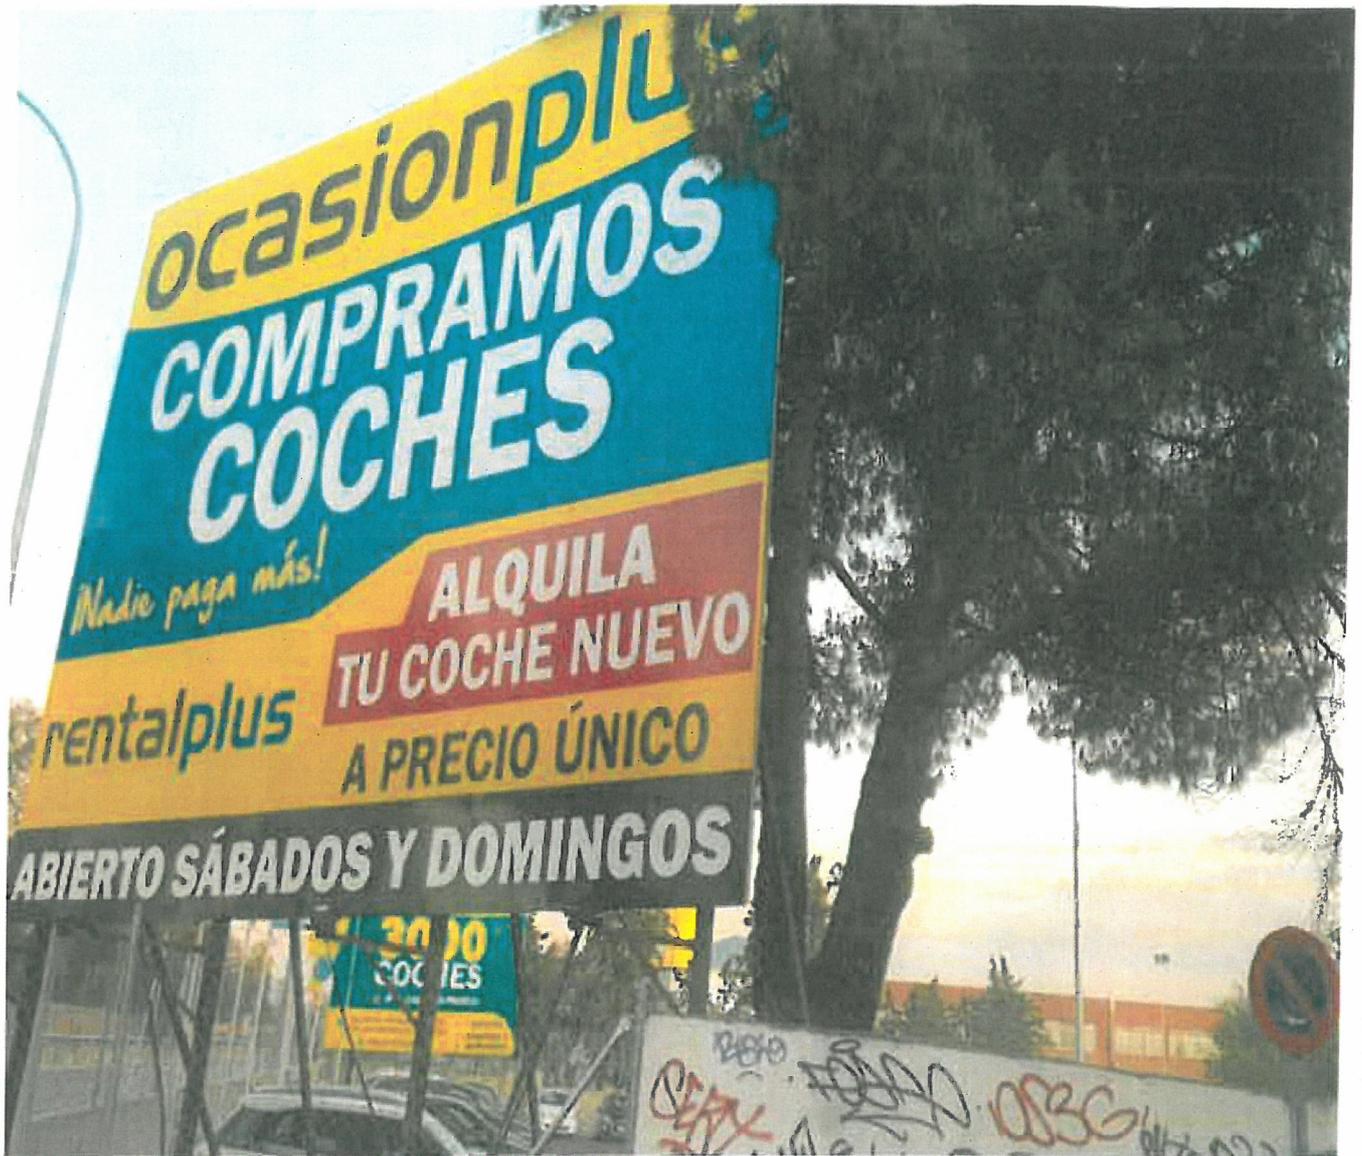
Al colocar el asfalto, éste llega a tocar el tronco de este árbol (le adjuntamos fotos), lo cual en poco tiempo producirá la muerte del mismo por asfixia, ya que no le llega ni agua ni oxígeno a sus raíces. Para confirmar esto que le exponemos, hemos recurrido al Grupo de Botánica del Observatorio Ciudadano para la Conservación de Patrimonio de la Sierra del Guadarrama para pedirles asesoramiento y nos han elaborado un estudio que le adjuntamos aquí. Rogamos lo tenga en consideración, pues este estudio está elaborado por biólogos expertos de esta prestigiosa asociación con la que colaboramos y de la que formamos parte.

Asfaltar alrededor de un árbol condiciona de forma severa su esperanza de vida es una cuestión de sentido común.

Constreñir el tronco impide su correcto crecimiento y sin duda ocasionará daños en esta estructura. El asfalto impide el crecimiento en grosor del tronco por lo que terminará ahogándolo y debilitándolo, pudiendo provocar la rotura del mismo con el consiguiente peligro de caída.

Parece claro que un árbol es un ser vivo con requerimientos específicos para seguir vivo. No parece digno de consideración que el asfaltado inclusivo aplicado a este ejemplar vaya a contribuir en absoluto a su bienestar y a mantenerlo sano y vivo.

Estamos convencidos de que este asfaltado y compactación ha sido un error de la empresa contratada, pues un árbol de este porte es una joya a mantener y embellece el entorno y la imagen de su empresa. La solución es extremadamente sencilla: liberar un espacio de suelo a su alrededor.

Sería conveniente y ventajoso para su empresa proceder a liberar el suelo del asfalto que rodea al árbol para que así pueda sobrevivir.
